PROHLÍDKA A PŘEDBĚŽNÝ PRŮZKUM SILNIČNÍHO MOSTU

INSPECTION AND PRELIMINARY SURVEY OF THE ROAD BRIDGE

BAKALÁŘSKÁ PRÁCE
BACHELOR'S THESIS

Vybraným objektem je most s evidenčním číslem 50 – 023. Most se nachází na 43,411 kilometru silnice I/50 za obcí Střílky. Silnice I/50 vede na území ČR z Brna přes Uherské hradiště na hraniční přechod Starý Hrozenkov. Silnice má celkovou délku 101,646 km a je po ní vedena evropská silnice E50. V některých místech je komunikace vedena po silnici R50 a dálnici D1. [25]

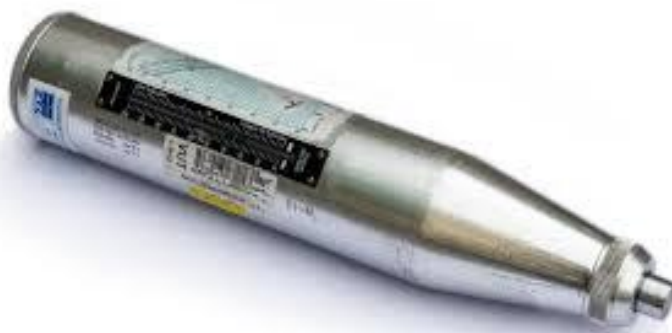
Před samotným měřením se musí zkoušené místo obrousit od nečistot nebo od povrchové úpravy betonu, jako jsou například sjednocovací nátěry. Metoda je založena na velikosti odrazu beranu přístroje zpět. Měří se délka vratné dráhy beranu, který při pohybu zpět posune značku na stupnici.

Obr. 2.2: Odrazový tvrdoměr Schmidt N [10]

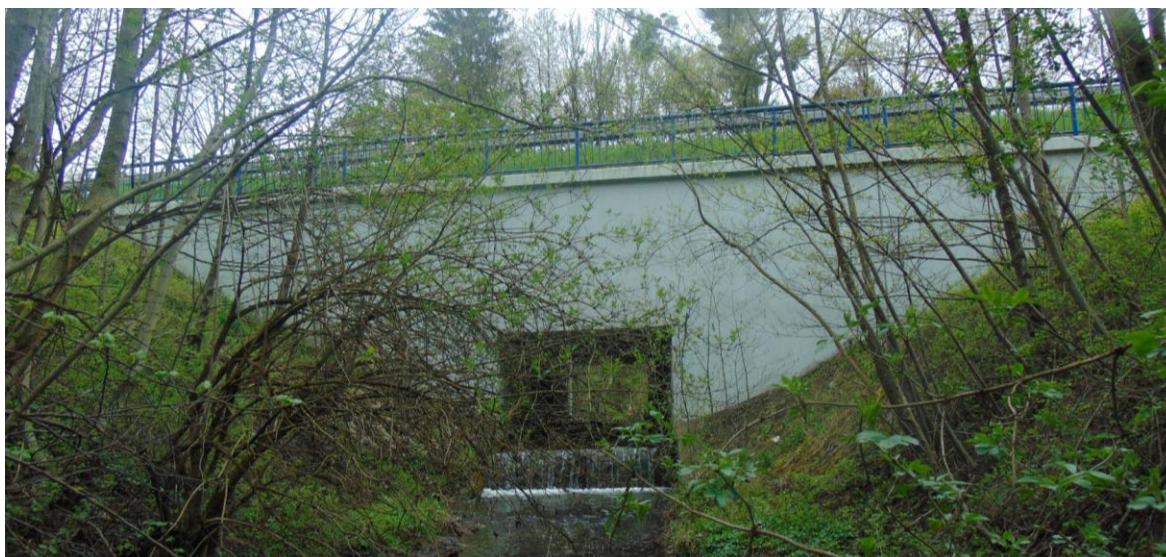
Nosnou konstrukci tvoří, podle mostního listu, prostě uložená železobetonová deska. Kolmá světlost otvoru je 3,45 m. Nosná konstrukce je přesypána. Na výtokové straně je nadbetonována čelní zeď, z důvodu rozšíření komunikace při její rekonstrukci v roce 2003, viz. obr. 3.1. [24]

Obr. 3.1: Výtoková strana mostu s nadbetonovanou čelní zdi [Vlastní fotoarchiv]

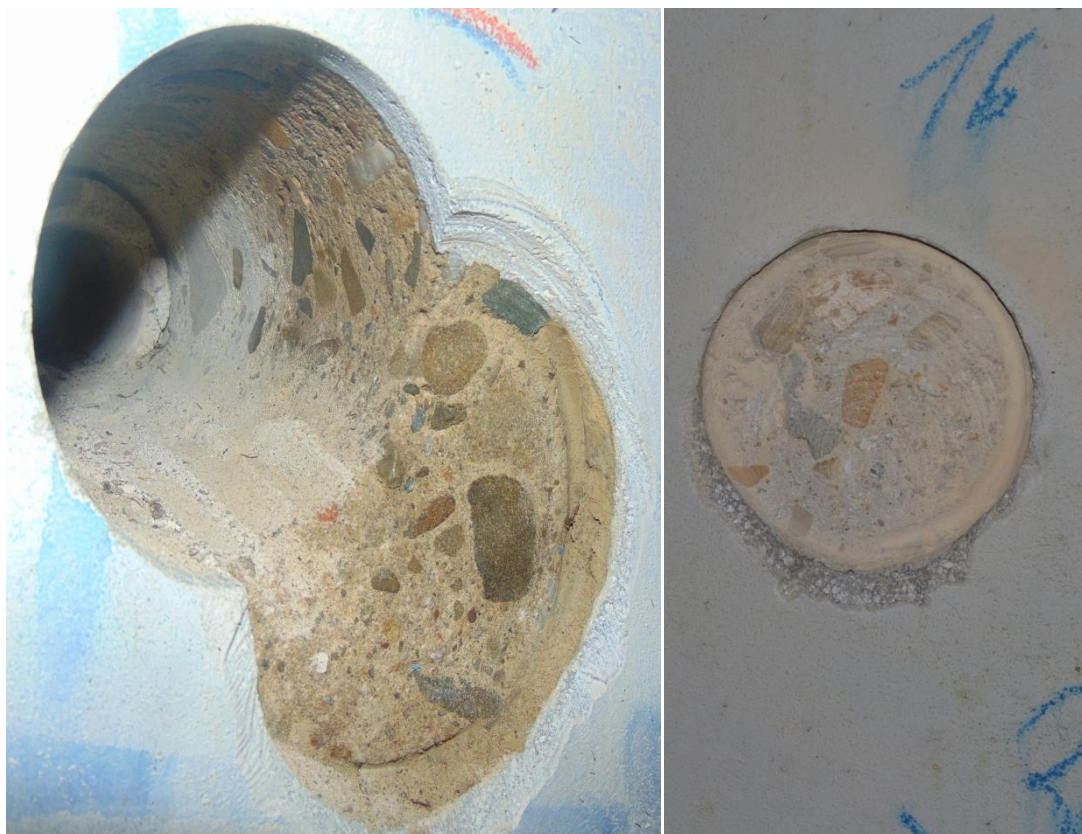
Opěra jedna byla viditelně v horším stavu než opěra dvě. Zejména je oproti opěře dvě více nasycená vodou a sanace na ní je méně přídržná jak můžeme pozorovat na obr. 3.4 a 3.5.

*Obr. 3.4: Opěra 1 nasycena vodou
do úrovně 15 cm od líce
[vlastní fotoarchiv]*

*Obr. 3.5: Opěra 2 nenasycená vodou
[fotoarchiv Ing. Petr Cikrle, Ph.D.]*

U sondy jedna je vidět vztlínání vody. Vlhkost zasahuje místy až 150 mm do konstrukce od povrchu, viz. obr. 3.4.

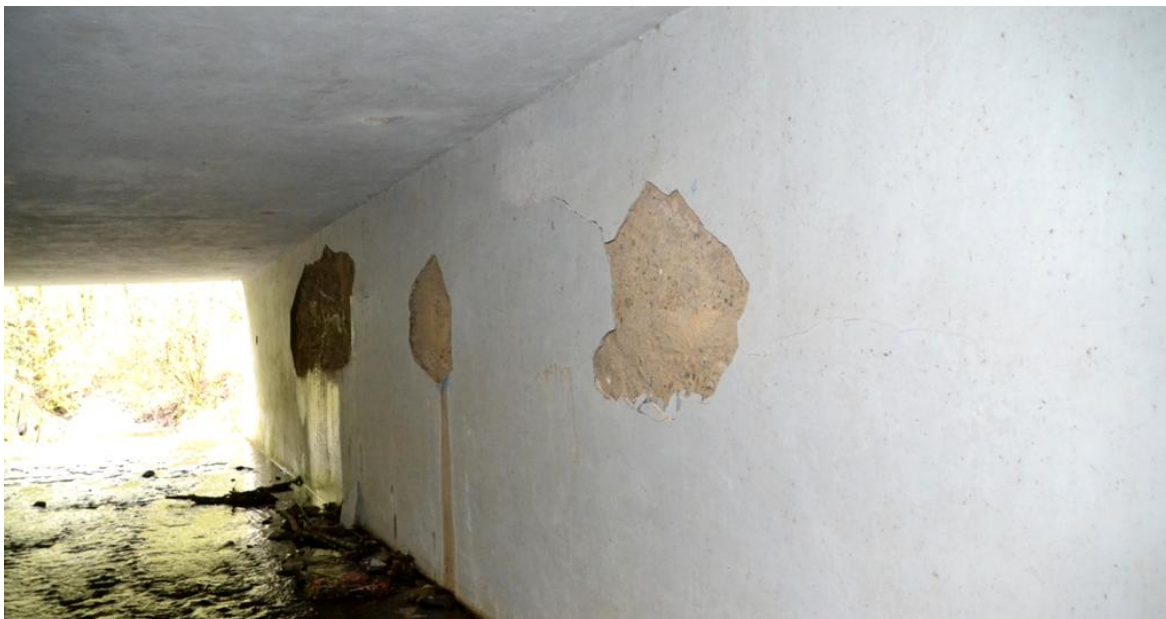
Obr. 3.6: Pohled na opadaná místa na opěře 1 [fotoarchiv Ing. Petr Cikrle, Ph.D.]

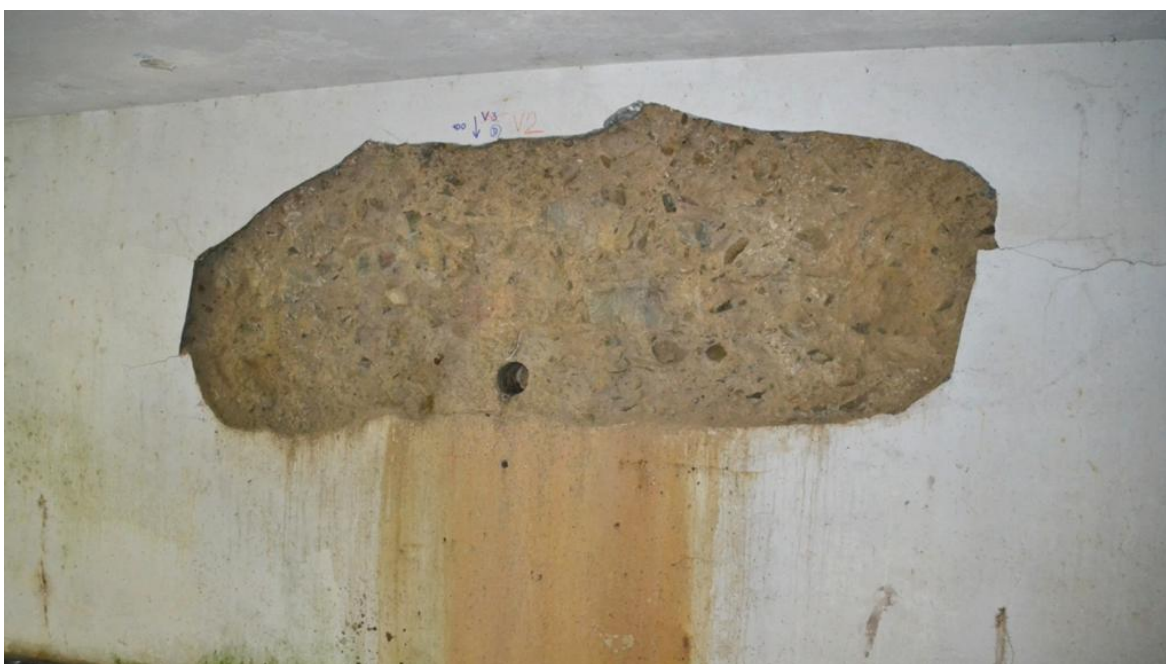
U vývrtu číslo dvě je obnažená struktura betonu, a proto můžeme vidět, že se jedná o beton prokládaný kamenem o velikosti cca 250 mm.

Obr. 3.7: Pohled na opadanou omítku u vývrtu číslo dvě a obnaženou strukturu betonu [fotoarchiv Ing. Petr Cikrle, Ph.D.]

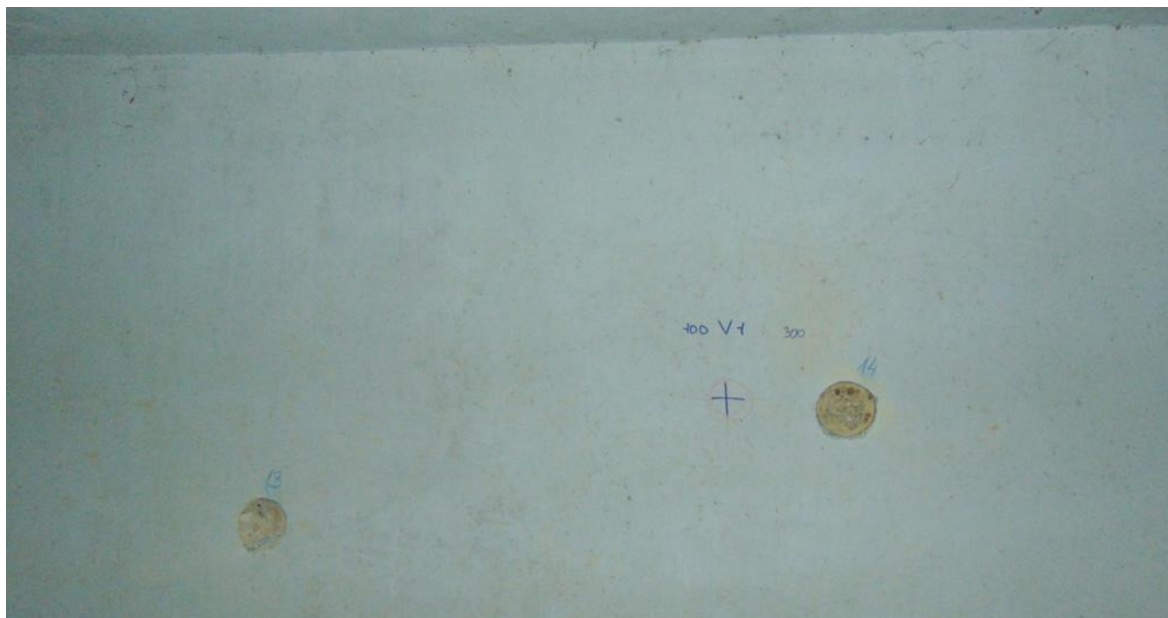
Opěra číslo dvě je v lepším stavu než opěra číslo jedna. Také je krytá sanační vrstvou, která je však přídržná k betonu a není na žádném místě odpadlá. Polovina opěry je taktéž nasycena vodou, kterou zadržuje sanace. Druhá polovina je suchá.

Obr. 3.8: Přechod mezi nasycenou a nenasycenou částí opěry 2 [vlastní fotoarchiv]

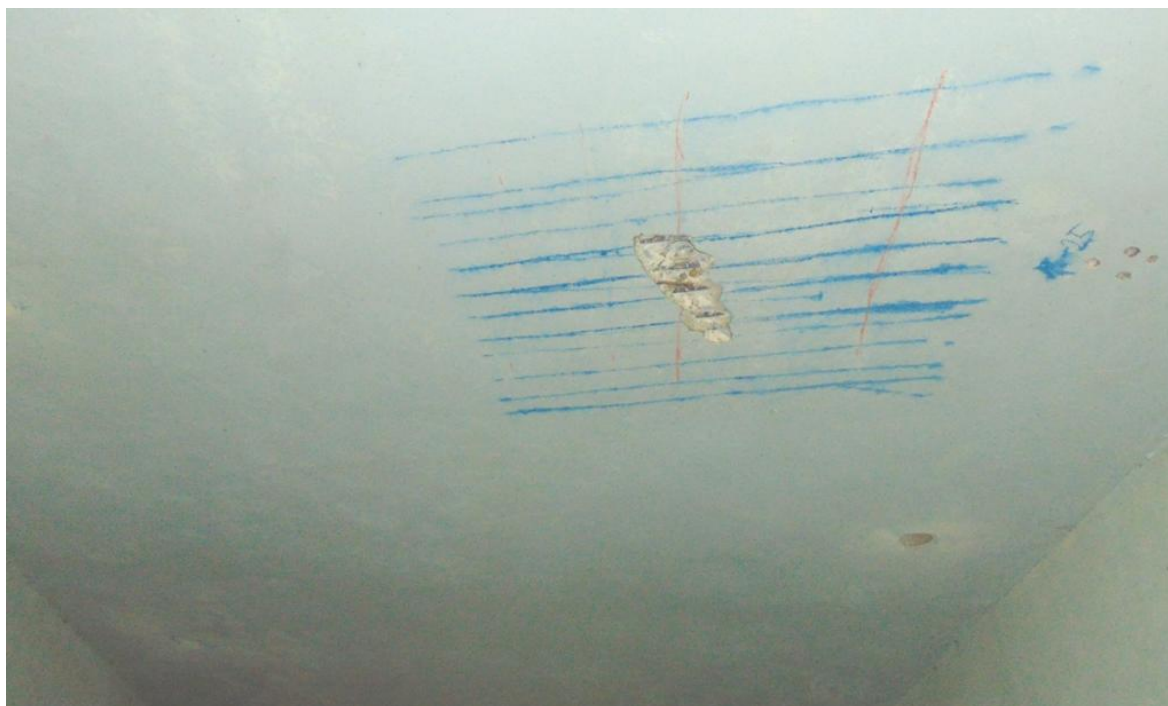
Na líci desky byla firmou vytvořena sekaná sonda až na výztuž. Beton desky se jeví jako kvalitní, ale to zjistíme až po provedení laboratorních zkoušek.

Obr. 3.9: Obnažená výztuž nosné konstrukce [vlastní fotoarchiv]

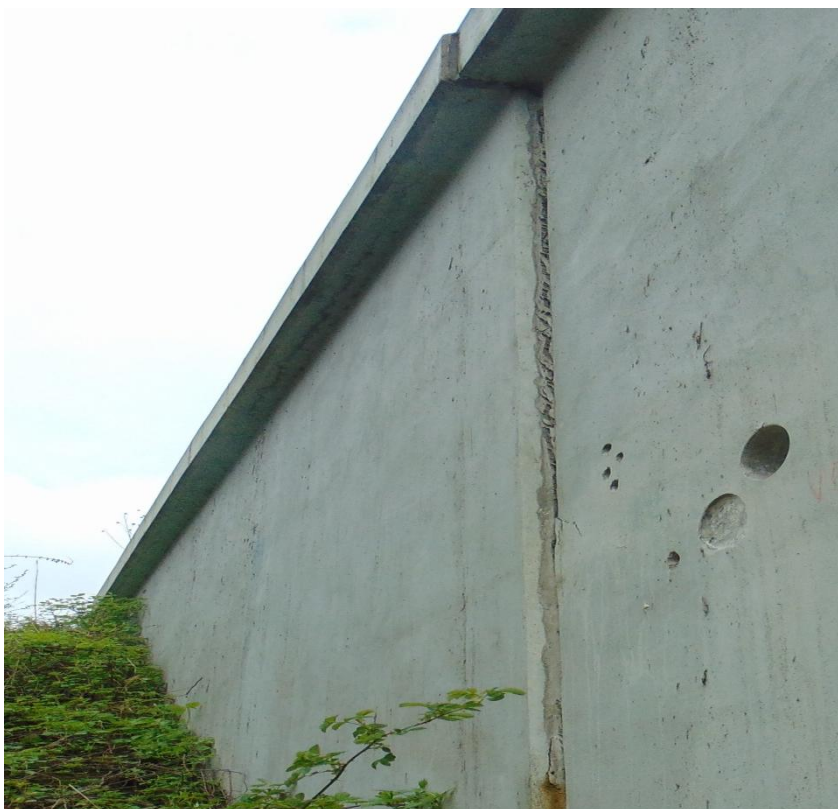
Nově vytvořená křídla pro tuto zídku jsou oddilatovaná. V místě dilatace dochází k vybočení křídel. Podle šířky trhlin v dilatačním tmelu a pohledem na vrchní hranu římsy můžeme říct, že dochází také k poklesu konců křídel.

Obr. 3.11: Vybočení v místě dilatace [vlastní fotoarchiv]

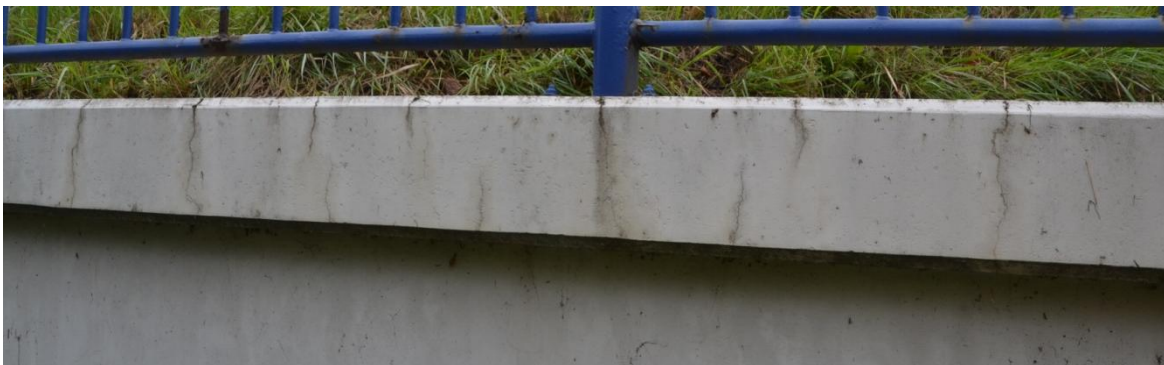
Pravá římsa má po své délce mnoho trhlin. Trhliny přisuzujeme špatné duktilitě kameniva, smršťování betonu a neoddilatovanému zábradlí po délce římsy. Trhliny nám ukazují v jaké vzdálenosti od sebe jsou v římsách kladeny třmínky, viz. obr. 3.12.

Obr. 3.12: Trhliny pravé římsy [fotoarchiv Ing. Petr Cikrle, Ph.D.]

Pravá římsa se odbourá, protože je poškozena velkým počtem trhlin a chybí na ní okapový nos. Na nové římse budou dodrženy původní dilatační celky, jen v místě nosné konstrukce bude římsa rozdělena na dva dilatační celky.

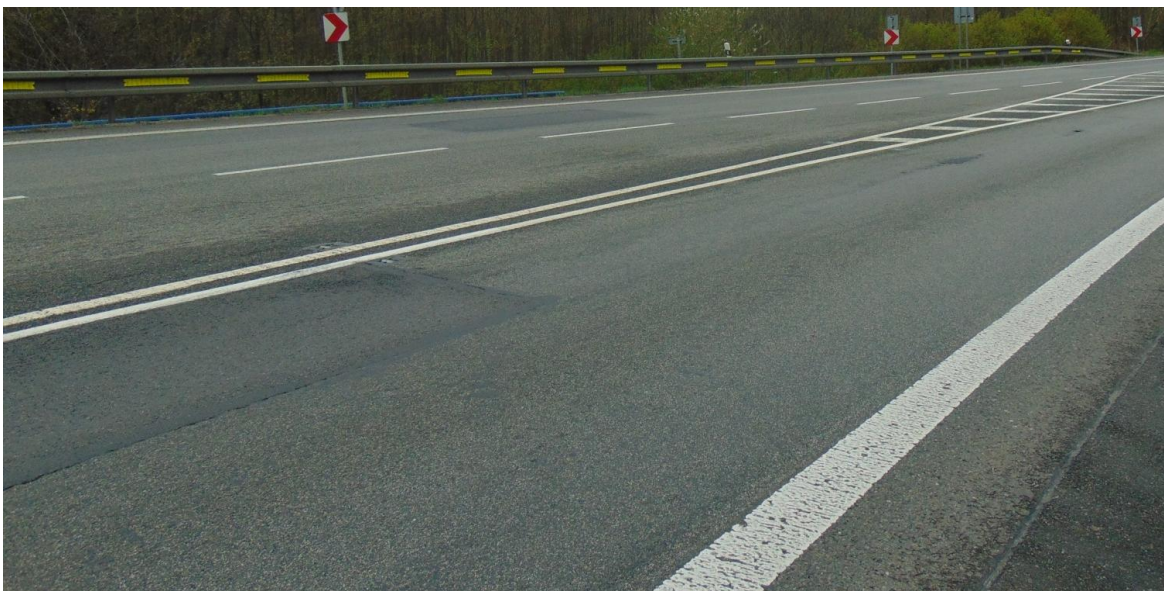
Povrch komunikace je tvořen živičným krytem s šířkou 7,5 m. Na povrchu komunikace nelze identifikovat přechodovou oblast z důvodu přesypání nosné konstrukce. Komunikace je poškozená pouze vyjetými kolejiemi. Na levé krajnici komunikace jsou osazeny betonové odvodňovací žlaby, které mají ve spojích mezi sebou špatnou návaznost. Tyto žlaby odvádí vodu pomocí skluzů do příkopy, která je zarostlá vegetací a směřuje vodu do vodního toku. Pravá krajnice je zpevněná asfaltovým recyklátem.

Obr. 3.13: Vyjeté koleje na silnici [vlastní fotoarchiv]

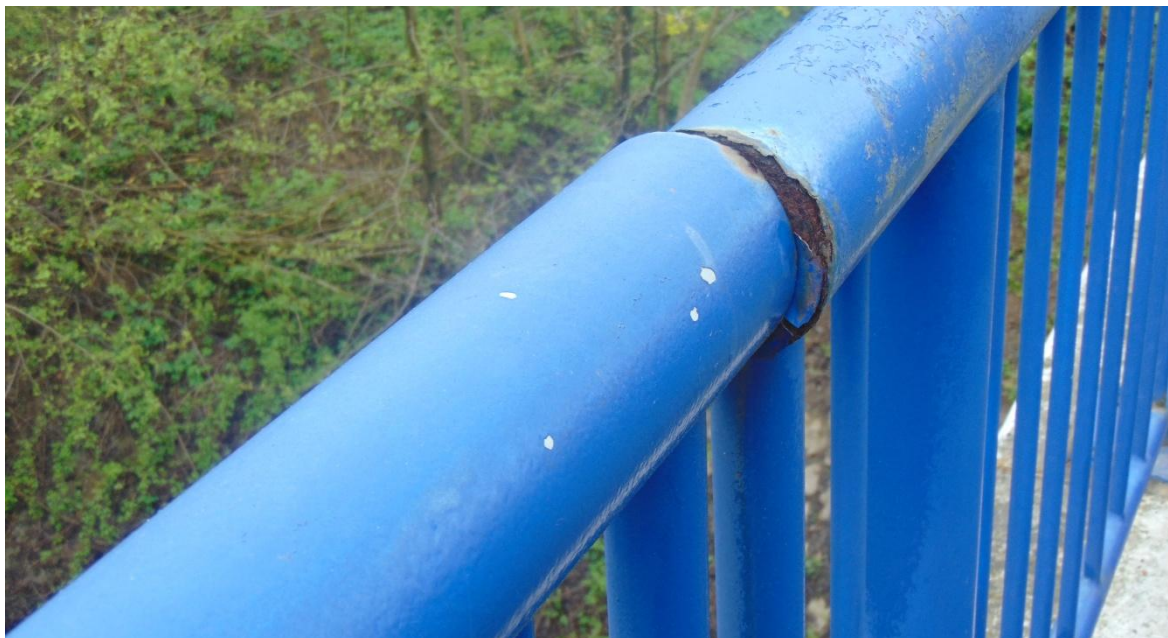
Na mostě se nachází pouze trubkové zábradlí, které je umístěno na římsách. Na zábradlí se místy odlupuje barva a je zkorodované zejména ve spojích a na čelních stranách trubek. V místě dilatace je zábradlí vychýlené, viz. obr. 3.14.

Obr. 3.14: Vychýlení zábradlí v místě dilatace [vlastní fotoarchiv]

Zábradlí bude vyrobeno z nových dílů a bude rozděleno na dilatační celky podle nové římsy, aby se zamezilo vzniku trhlin na římse. Patky zábradlí se po stranách zatmelí.

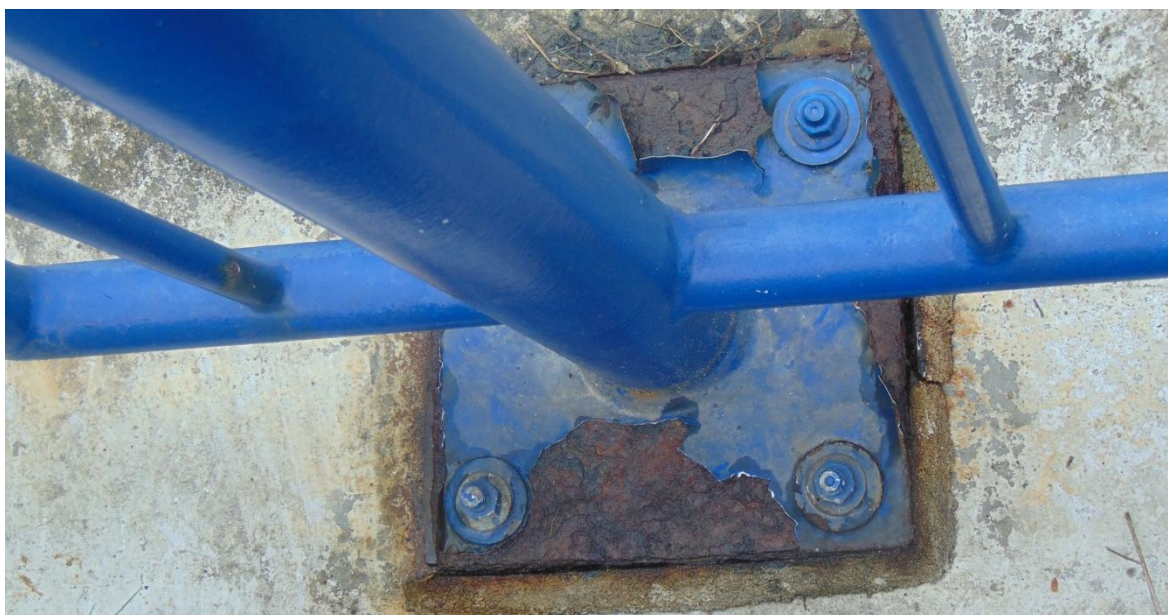
Těsnící tmel spoje mezi římsou a patkou zábradlí se na většině míst odlupuje. Většina patek zábradlí je zkorodovaná, viz. obr. 3.15.

Obr. 3.15: Zkorodovaná patka zábradlí [vlastní fotoarchiv]

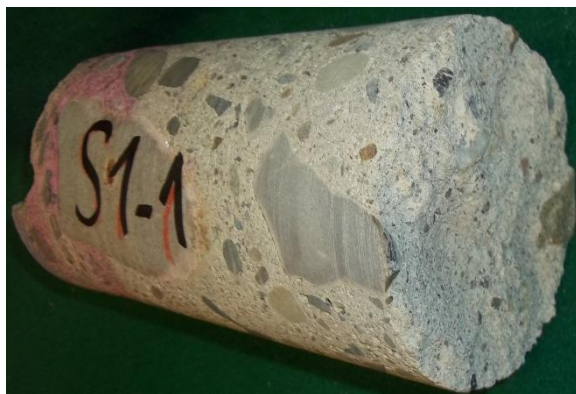
Obr. 4.1: Sonda č. S1/vývrt č. V1-1 část
Délka: 255 mm
Průměr: 103 mm
Kamenivo: těžené 8-32 (110 mm)
Tmel: barva béžová, drsný povrch
Pórovitost: hodně pórovitý
[vlastní fotoarchiv]

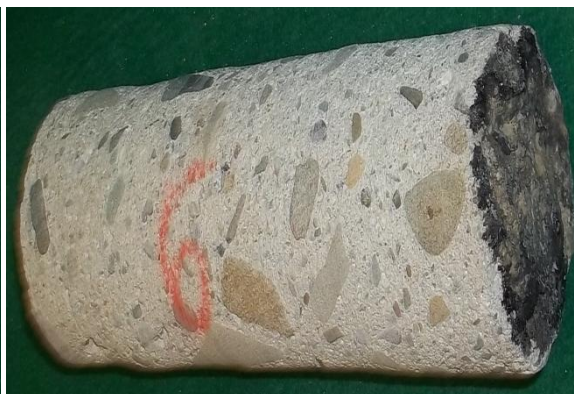
Obr. 4.2: Sonda č. S1/vývrt č. V1- další část
Délka: 208 mm
Průměr: 62 mm
Kamenivo: těžené 0-24 (40 mm)
Tmel: barva béžová, drsný povrch
Pórovitost: hodně pórovitý
[vlastní fotoarchiv]

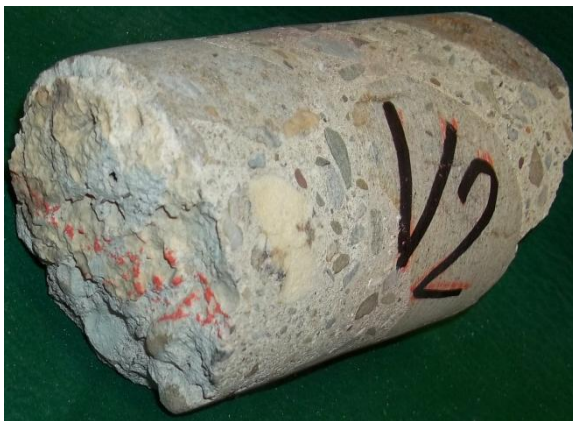
Obr. 4.3: Vývrt č. V2
Délka: 182 mm
Průměr: 103 mm
Kamenivo: těžené 36 (93 mm)
Tmel: barva béžová, drsný povrch
Pórovitost: hodně pórovitý
[vlastní fotoarchiv]

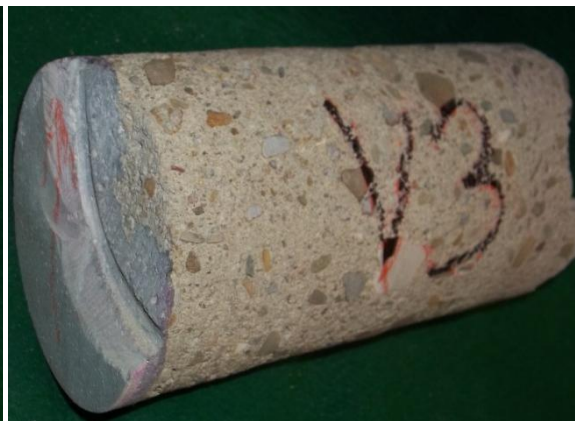
Obr. 4.4: Vývrt č. V3
Délka: 230 mm
Průměr: 102 mm
Kamenivo: těžené 36 (63 mm)
Tmel: barva béžová, drsný povrch
Pórovitost: hodně pórovitý
[vlastní fotoarchiv]

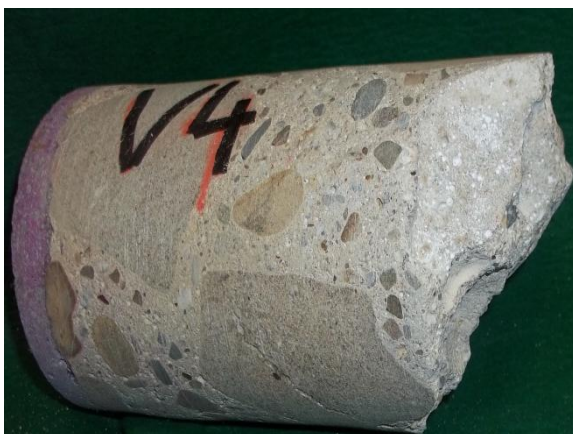
Obr. 4.5: Vývrt č. V4
Délka: 180 mm
Průměr: 103 mm
Kamenivo: těžené 24 (74 mm)
Tmel: barva béžová, hladký povrch
Pórovitost: mírně pórovitý
[vlastní fotoarchiv]

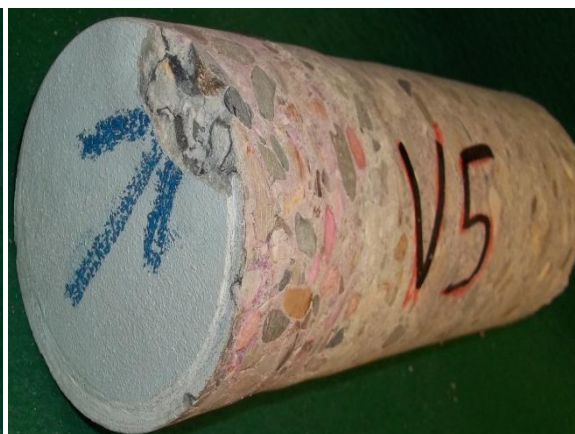
Obr. 4.6: Vývrt č. V5
Délka: 298 mm
Průměr: 102 mm
Kamenivo: těžené 16 (28 mm)
Tmel: barva šedá, hladký povrch
Pórovitost: mírně pórovitý
[vlastní fotoarchiv]

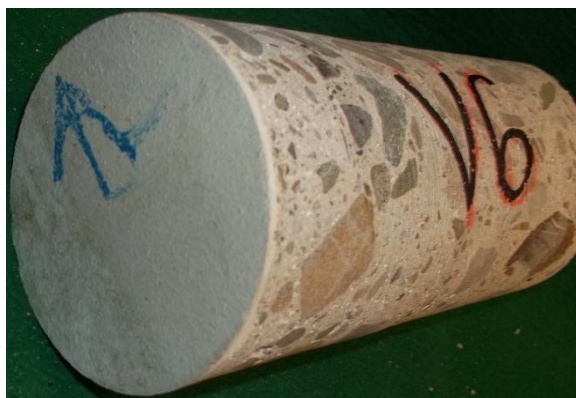
Obr. 4.7: Vývrt č. V6
Délka: 210 mm
Průměr: 102 mm
Kamenivo: těžené 27 (39 mm)
Tmel: barva šedo-běžová
hladký povrch
Pórovitost: mírně pórovitý
[vlastní fotoarchiv]

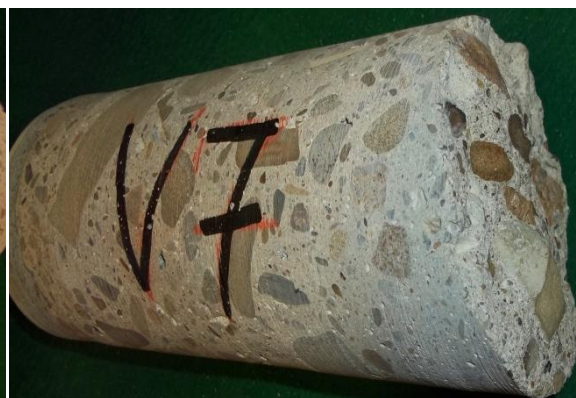
Obr. 4.8: Vývrt č. V7
Délka: 267 mm
Průměr: 102 mm
Kamenivo: těžené 27 (70 mm)
Tmel: barva šedo-běžová
hladký povrch
Pórovitost: mírně pórovitý
[vlastní fotoarchiv]

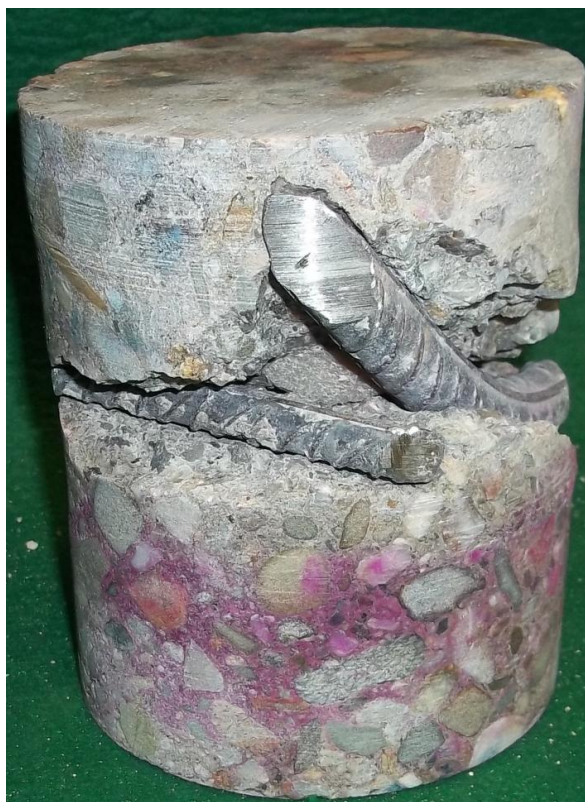
Na většině vzorků bylo vidět vyspravení a izolace. Ve vývrtu č. V5 byla objevena válcovaná výztuž R 10 505 dvojího průměru, dvanáct a šestnáct milimetrů. Vývrt V5 byl vyvrtán z čelní zdi, která byla, podle mostního listu, provedena až při rekonstrukci mostu.

Obr. 4.9: Výztuž R 10 505 ve vývrtu V5

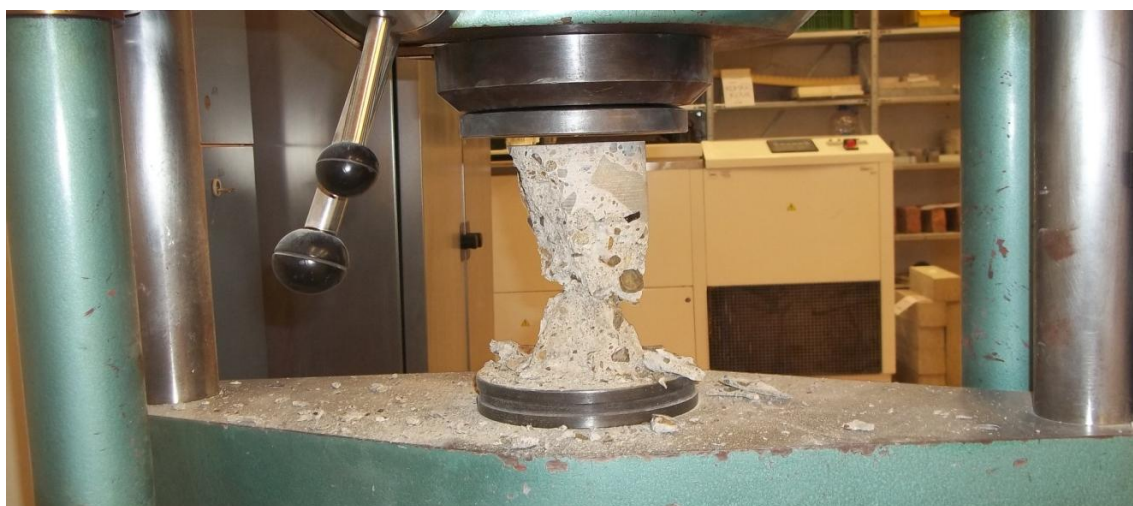
Vzorky byly vizuálním pohledem rozděleny do dvou skupin podle odhadované pevnosti. Každá skupina vzorků byla zkoušena na jiném lisu. V obou lisech nám u většiny vzorků vznikl ideální tvar porušeného vzorku, viz. obr. 4.10. Pouze v případě jednoho vzorku z opěry nám tento lom nevznikl a vzorek měl podstatně menší pevnost než ostatní.

Obr. 4.10: Ideální tvar porušeného vzorku [vlastní fotoarchiv]

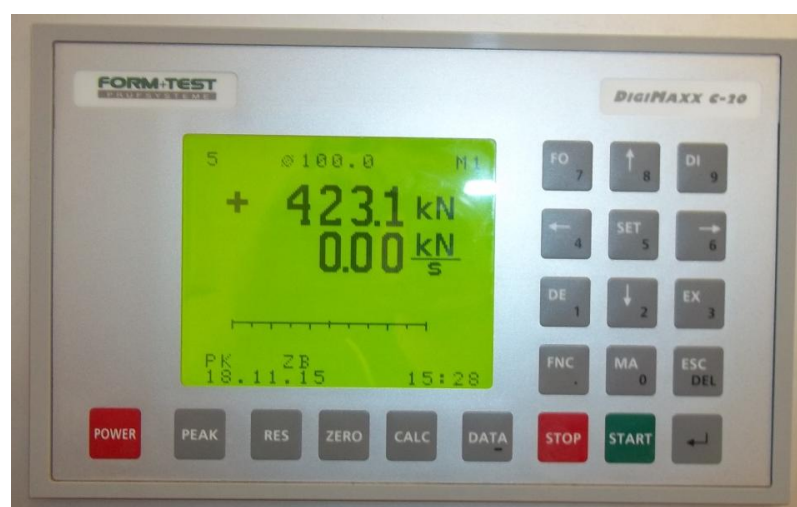
Vždy při dosažení nejvyššího zatížení a při porušení vzorku se zaznamenala nejvyšší síla, které vzorek odolal, viz. obr. 4.11.

Obr. 4.11: Nejvyšší síla na vzorku V5 [vlastní fotoarchiv]
